## RESOLUCIÓN DE GERENCIA GENERAL N° 254-2024-GG/EPS MOQUEGUA S.A.

**APROBACION DE "PLANES DE ELABORACIÓN E IMPLEMENTACIÓN DE GRD Y ACC EPS MOQUEGUA S.A."**

**PLAN DE REHABILITACIÓN DE LA  
EPS MOQUEGUA  
2024-2028**

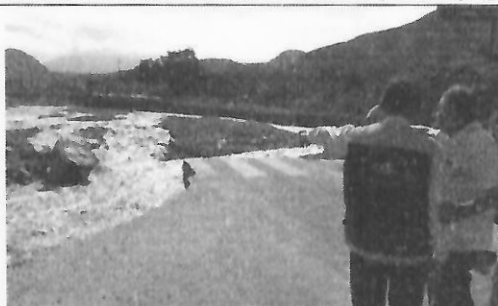
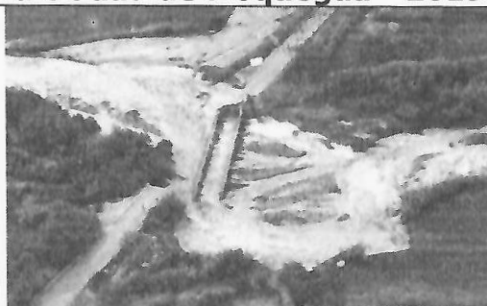
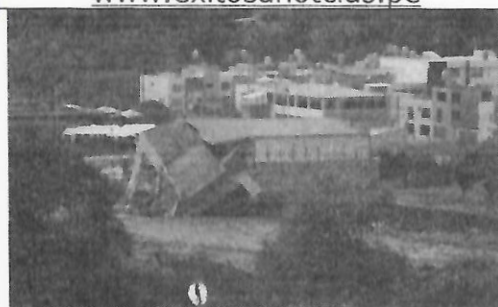
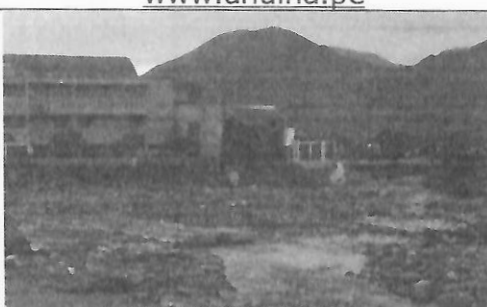
### Fotos del desastre ocasionado en la ciudad de Moquegua - 2019

- El año 2012 la región Moquegua presentó lluvias de gran intensidad los días 12 y 13 de febrero, la activación de la quebrada el Cementerio provocó el aniego en viviendas, y el colapso en el sistema de agua y desagüe, así como el hospital regional también fue afectado (el agua y lodo entró a la sala de emergencia, hospitalización, comedor, lavandería y sala de espera). El daño causado en el hospital regional provocó que el hospital quede completamente inoperativo, por lo que debieron dar de alta médica a más de media decena de pacientes. Las atenciones de emergencia fueron habilitadas en los centros de salud de San Antonio, San Francisco, Samegua y Mariscal Nieto. Se estimó que la magnitud de las lluvias registrada en la ciudad de Moquegua no se presentaba hace más de 30 años. En ese sentido, es que se declara el Estado de Emergencia mediante D.S. N° 041-2012-PCM por un plazo de 60 días los distritos de Moquegua y Torata en la provincia de Mariscal Nieto.

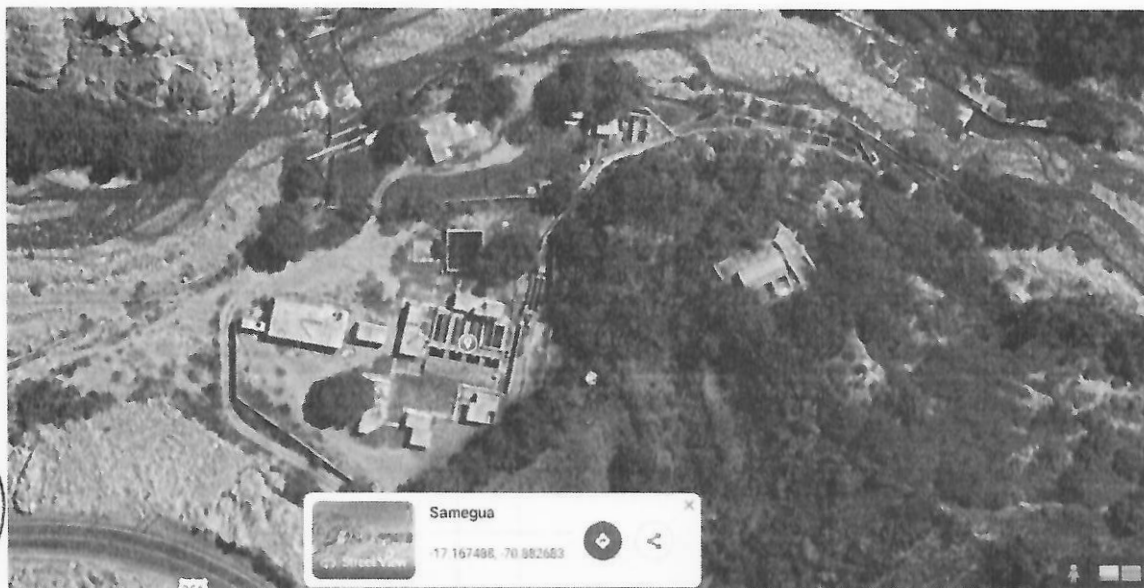
Planta de Tratamiento de Agua Potable (PTAP) Yunguyo - EPS Moquegua S.A. - Samegua - Google Maps

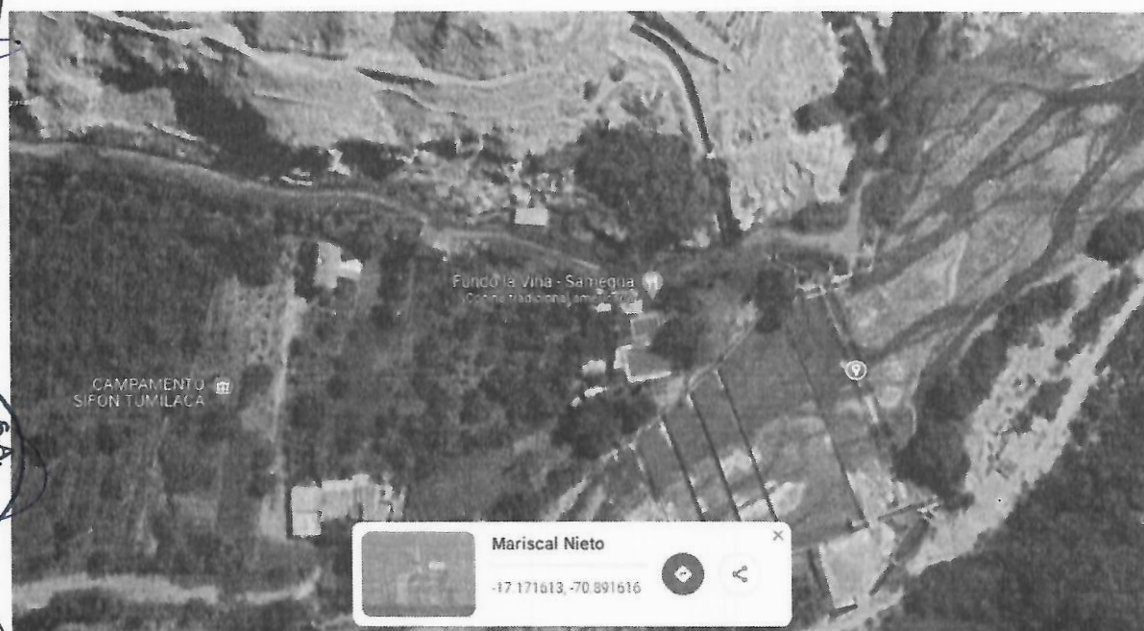
Sifón de Tumilaca del Canal Proyecto Especial Pasto Grande que abastece EPS Moquegua S.A. - Google Maps

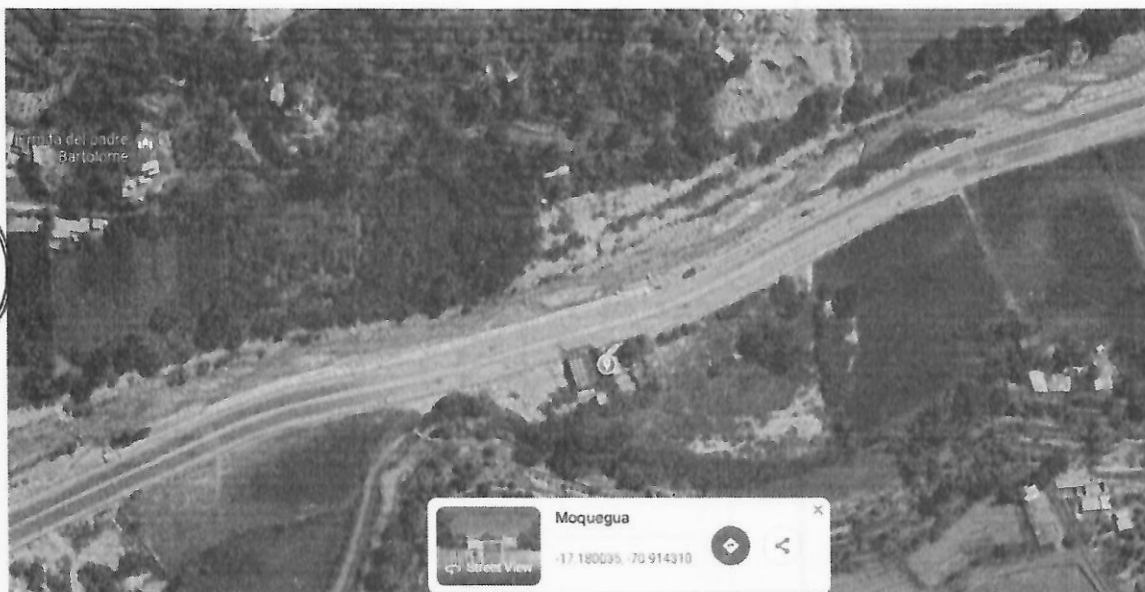
Galerías Filtrantes El Totoral – EPS Moquegua S.A. – Google Maps

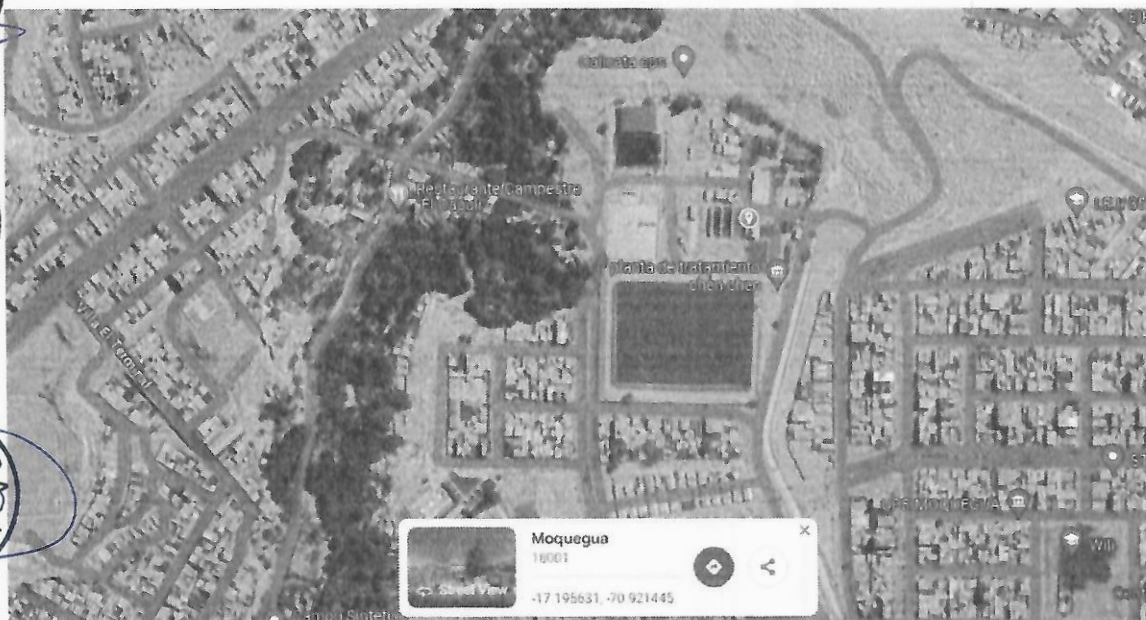
Planta de Tratamiento de Agua Potable (PTAP) Chen Chen – EPS Moquegua S.A. – Google Maps

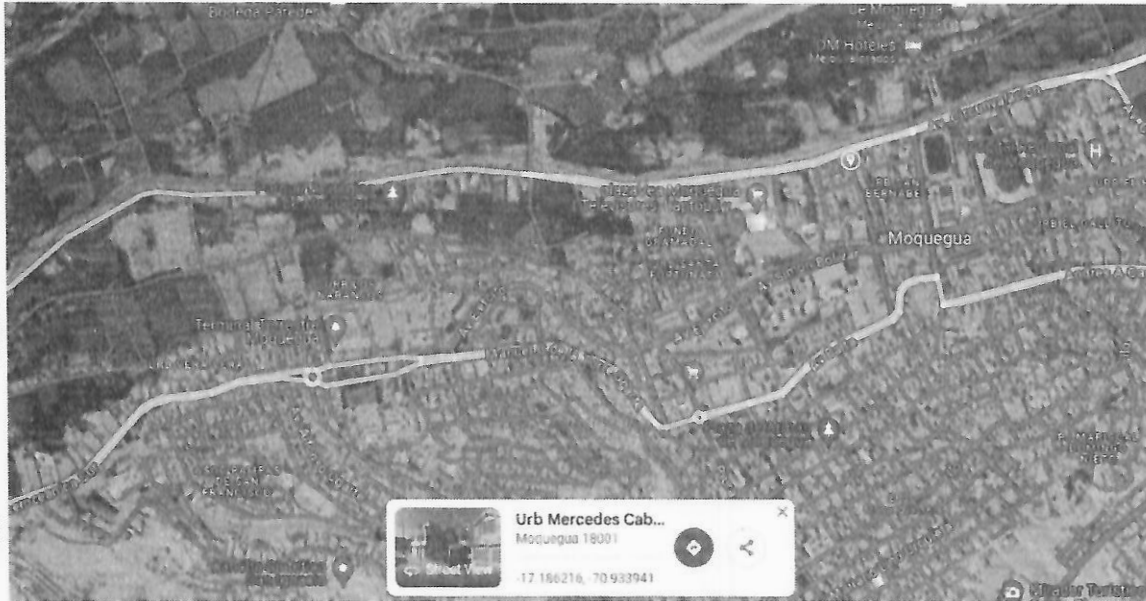
Redes de Distribución AP y Alcantarillado Sector A (Urb. M.C. Carbonera) EPS Moquegua S.A. – Moquegua – Google Maps

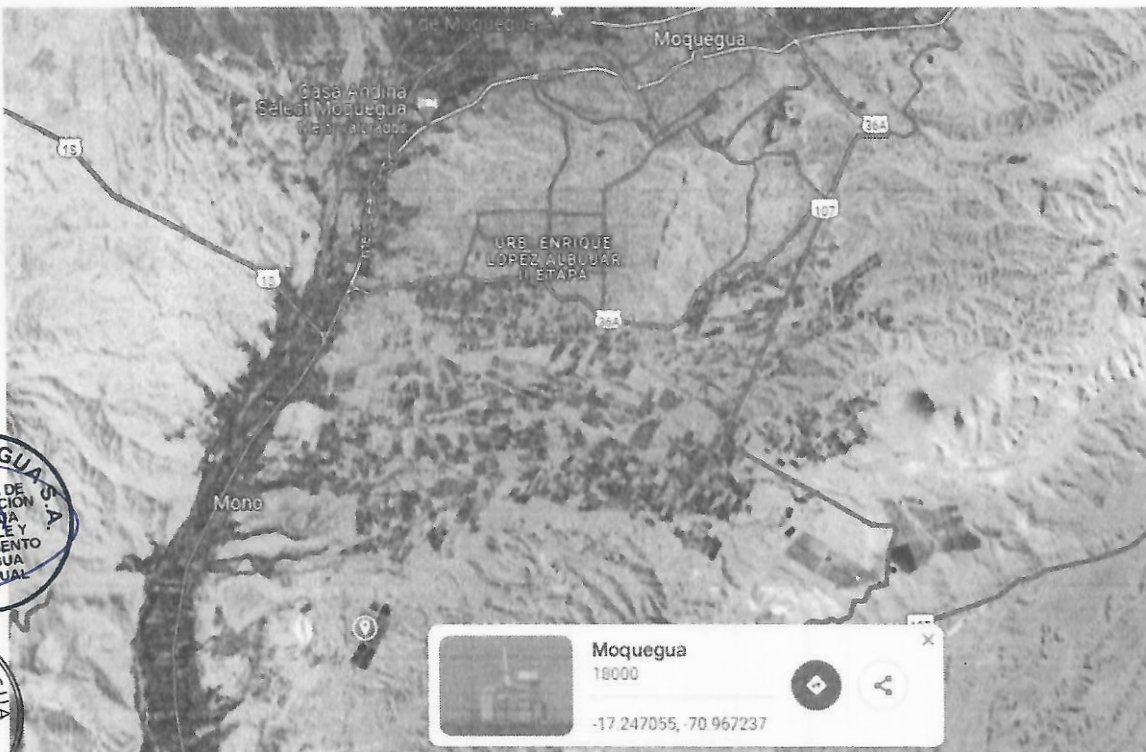
Planta de Tratamiento de Agua Residual (PTAR) Omo – EPS Moquegua S.A. – Google Maps

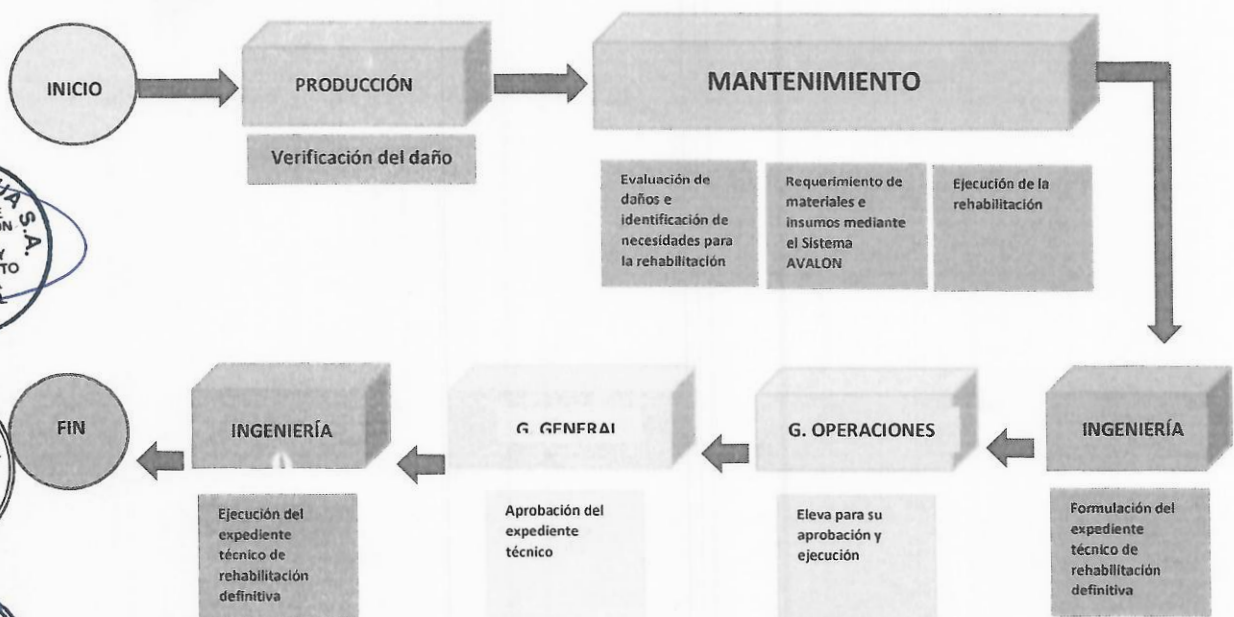
Flujograma de la rehabilitación moderada o compleja

**Rehabilitación moderada o compleja:** Se realizará ante daños considerables, por lo general, las rehabilitaciones de daños moderados a severos requieren una rehabilitación temporal y posteriormente una definitiva.

El proceso de rehabilitación de la EPS Moquegua se implementará de acuerdo al nivel de daño y a la complejidad de éstas.
